Tareas de Recomposición Gasoducto San Pedrito - Piquirenda

Hernán Oberlander, Patricio García Bes
Pan American Energy LLC – UG Acambuco

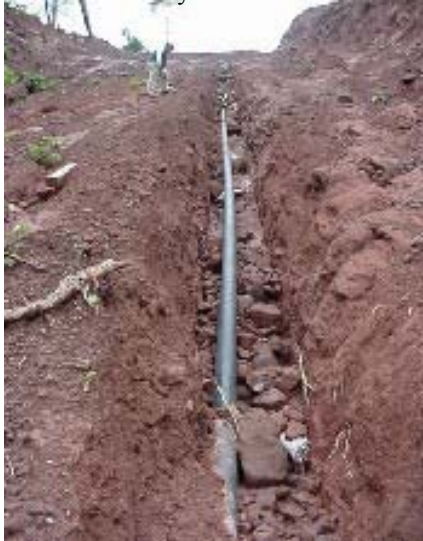
Situación Inicial
Mayo 2001

Seis meses después de la finalización de las obras de construcción del ducto, se llevó a cabo una recorrida para realizar un relevamiento ambiental. Durante esta tarea se detectaron zonas en donde, debido a la erosión la pista fue alterada, se encontraron surcos, cárcavas y hasta en algunos sitios el caño estaba expuesto.

Recomposición de Tapada del Ducto

Recomposición de la tapada del caño: en los casos en donde el ducto se encontraba expuesto se realizaron movimientos de suelos, para recomponer la tapada original (1,2 metros de profundidad).

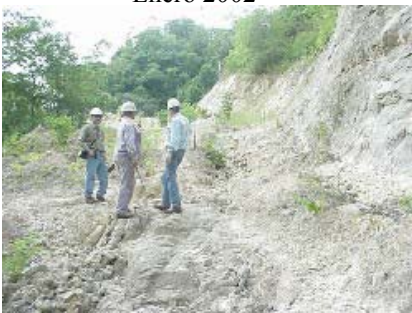
Situación Inicial
Enero 2002

Construcción de Bermas

Construcción de nuevas bermas: en los casos en donde las bermas estaban muy distanciadas y/o mal ubicadas, permitiendo que se acumulara mucha agua sobre la pista, fue necesario realizar la construcción de bermas "adicionales".

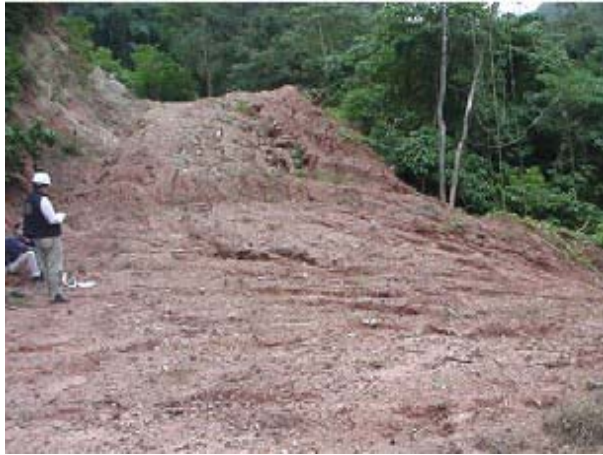
Situación Inicial
Mayo 2001

Reconstrucción de Bermas

Reconstrucción de bermas: Debido a los procesos erosivos, muchas de las bermas realizadas durante la etapa de construcción del ducto, sufrieron una reducción de sus dimensiones (afectando severamente su funcionalidad) en estos casos se procedió a la reconstrucción y fortalecimiento de estas estructuras.

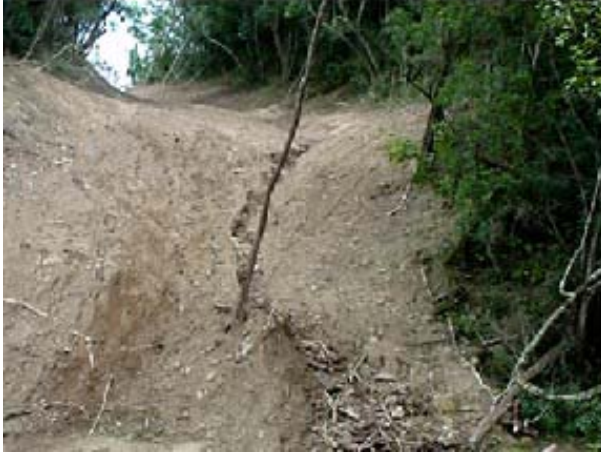
Situación Inicial
Junio 2001

Construcción de Canales Colectores

Construcción de canales colectores: en aquellos casos donde, debido al encajonamiento, no fue posible evacuar las aguas de la pista; se procedió a acumular todo el flujo en canales colectores. Estos permiten evacuar las aguas sin producir procesos erosivos.

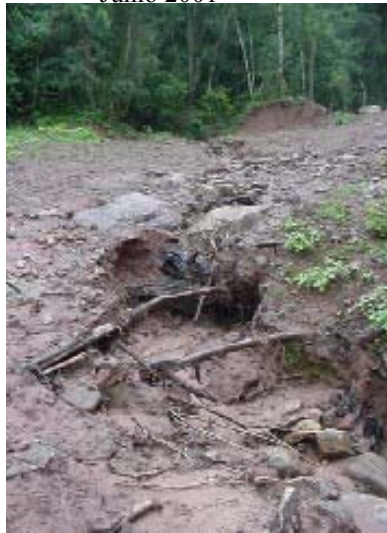
Situación Inicial
Junio 2001

Utilización de Gaviones

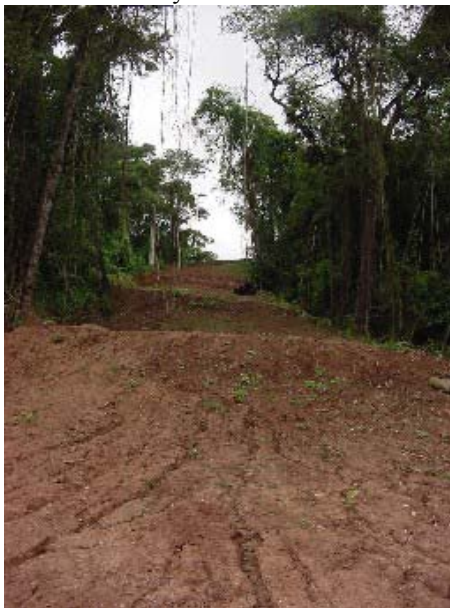
Situación Inicial
Mayo 2002

Revegetación Natural

Sin embargo es de destacar la importancia del rol del bosque al expandirse sobre la zona de la pista. En muchos casos el sólo manejo de las aguas (por ende control de la erosión) ayudó a que el bosque por sí solo revegetará toda la pista del gasoducto.
