## Mejoras en el efluente líquido de Reducción Directa

*Gestión ambiental: Prevención y minimización de impactos*

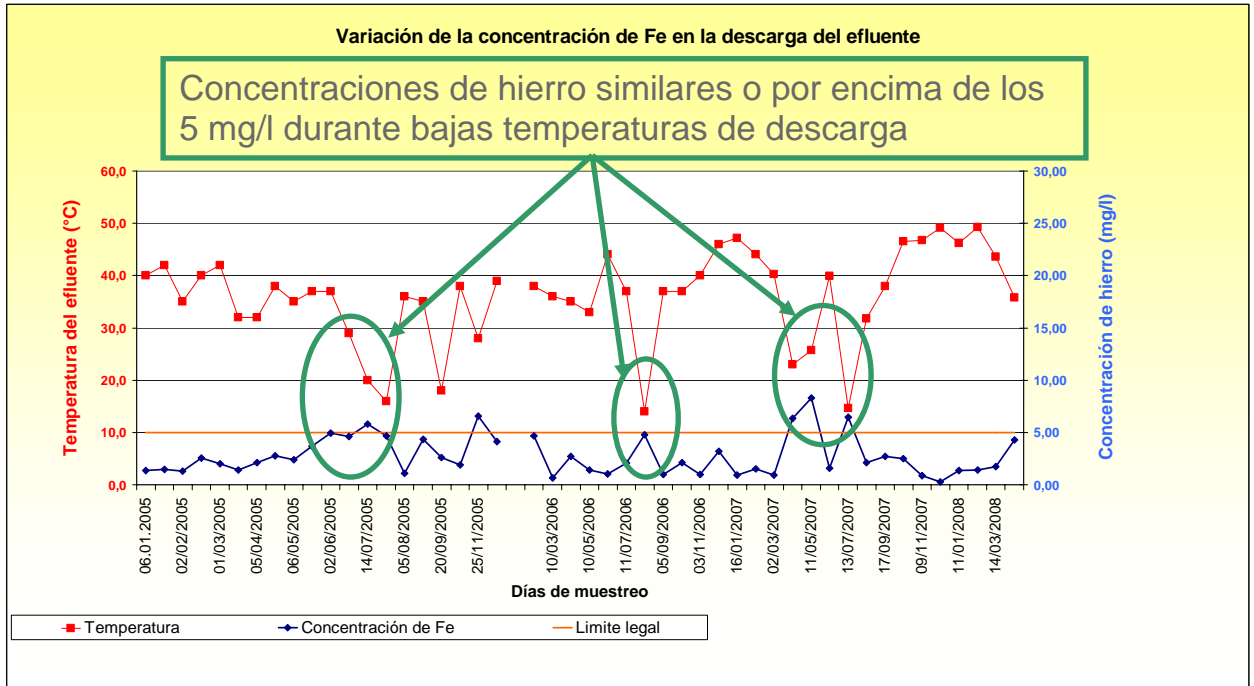
Tras la búsqueda de las causas de los desvíos en la descarga, se observa la correlación de concentraciones elevadas de hierro con bajas temperaturas del efluente (15 a 30°C), mientras que las temperaturas promedio de descarga están por encima de los 35°C en condiciones normales de operación.

Se siguió investigando y las bajas temperaturas, que tuvieron lugar en esos desvíos en el contenido de hierro, eran consecuencia de que la planta de Reducción Directa operaba en “idle” o estaba parada por reparación. Estas condiciones de operación ultimamente eran consecuencia de las restricciones de gas natural por parte del estado en época invernal (temperatura ambiente por debajo de los 5°C aprox.).

En el gráfico N°1 se observa la relación entre las bajas temperaturas y las concentraciones de hierro por encima de los 5 mg/l:

Gráfico N°1. Variación de la concentración de hierro y temperatura en el efluente.

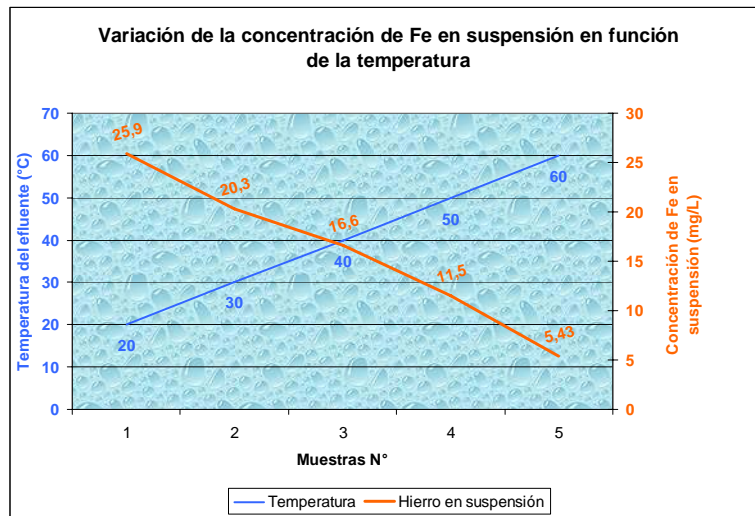
Con el objetivo de justificar este comportamiento, se tomo una muestra de efluente intermedio durante una parada de la planta con una concentración de hierro total de 45mg/l y se elaboró un procedimiento de análisis de la muestra. Resumiendo brevemente se subdividió la muestra original en cinco submuestras, a cada una se las calentó a diferentes temperaturas de 20, 30, 40, 50 y 60°C durante un mismo período de tiempo y con agitación constante. Luego se las dejó sedimentar unos minutos y se tomo de cada una, una muestra del líquido sobrenadante para realizar las determinaciones de hierro (Gráfico N°4). Las concentraciones de hierro en el líquido sobrenadante iban de 25,9 mg/l para la muestra tratada a 20°C hasta 5,43 mg/l para la llevada a 60°C.

Gráfico N°4. Variación de la concentración de hierro en suspensión en función de la temperatura.

Como conclusión del análisis del problema, la causa de los desvios es principalmente por las tareas de limpieza de la laguna durante las operaciones de la planta en “idle” por restricción de gas u otra causa. Con bajas temperaturas del agua las partículas removidas por la extracción del barro no vuelven a sedimentar con la misma velocidad que si estuviera a mayores temperaturas, situación que se da durante la operación normal de la planta y la correspondiente limpieza de la laguna. Realizando la extracción de barros con la planta operando en condiciones normales, es decir una temperatura entre 45 y 60°C del efluente al ingreso de la laguna, las partículas removidas por la dragalina vuelven a sedimentar en las próximas piletas obteniendo así concentraciones de hierro deseables.

Con los resultados de la investigación se dio a conocer al personal de planta las causas de los desvios, se revisió el instructivo de limpieza de la laguna que no describía como operar en paradas de planta de corta duración y se capacitó al personal de la empresa contratista para realizar en forma adecuada la extracción de los barros. Por otro lado, durante la época de restricciones de gas y paradas imprevistas en el 2008 se realizó un seguimiento al cumplimiento del instructivo revisado.

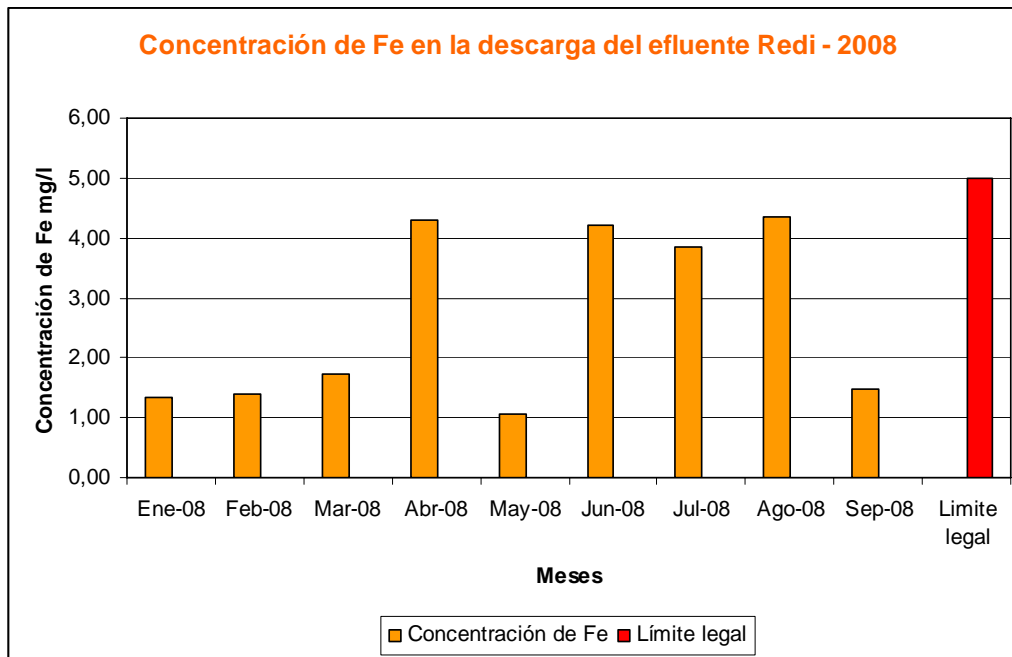
Los resultados obtenidos fueron muy buenos durante el 2008 con cero desvíos en la concentración de hierro en el efluente de Reducción Directa, quedando por adelante disminuir aún más el contenido de hierro de manera de tener mayor control en la descarga (Gráfico N°4).

Gráfico N°4. Concentración de hierro en la descarga del efluente de reducción Directa.
