Caso de MEJORA

DISMINUCIÓN DE DEFECTOS EN LA MASA DE BON o BON

ARCOR PLANTA COLONIA CAROYA

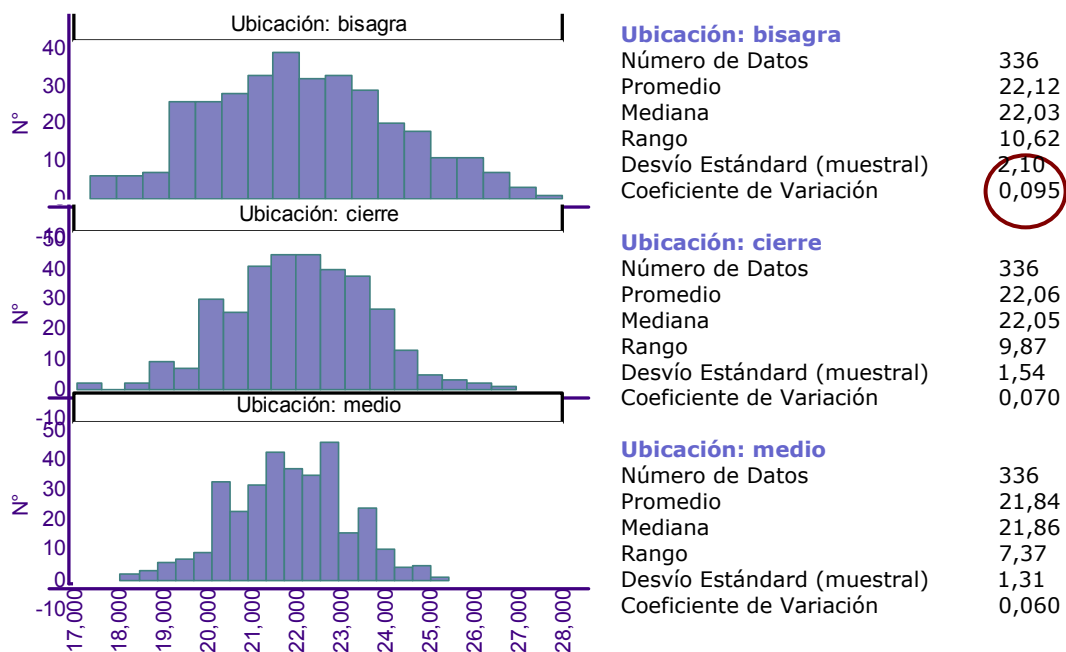
La conformación del wafer se realiza mediante un molde de hierro de dos tapas que pivotan alrededor de una bisagra y que son unidas al cerrarse dichas tapas. En la plancha una vez conformada, se identifican tres (3) áreas: la bisagra, unión de las dos planchas; el cierre, punto opuesto a la bisagra y el centro de la plancha.

El análisis del comportamiento de las defectos detectados en cada una de las tres áreas, permite determinar que la mayor variación (efecto "inflado") se detecta en la bisagra.

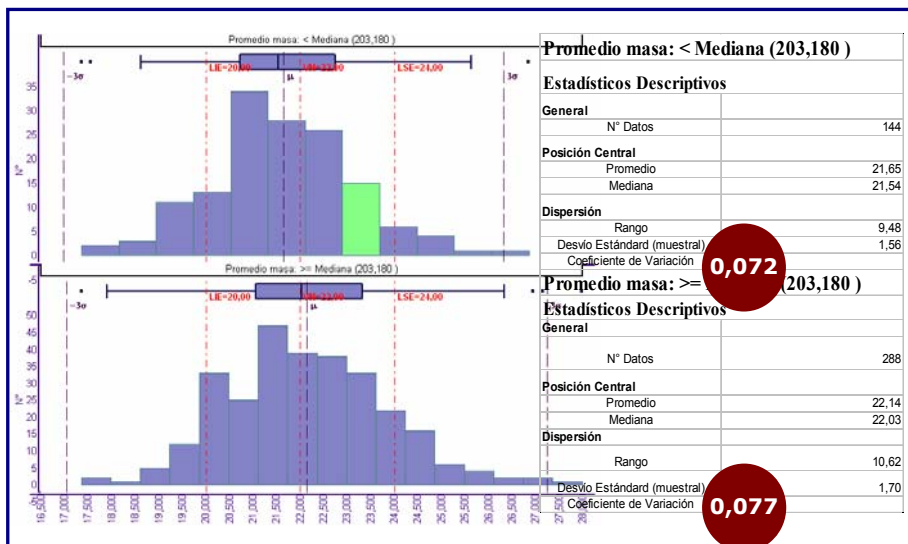
a) Espesor de la planchada:

La aparición de los defectos no tiene una relación directa con el efecto "inflado" (espesor de 24 mm prom.)

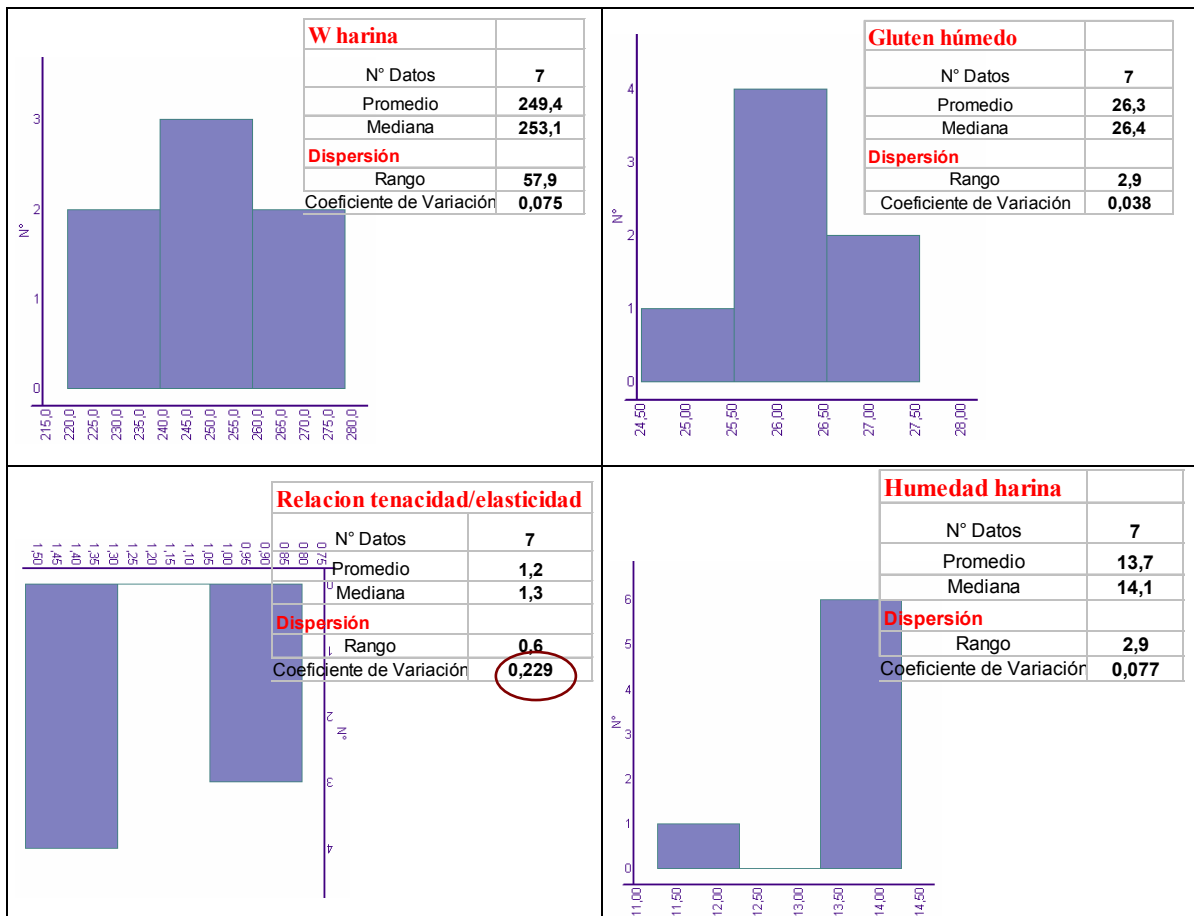
El análisis permite apreciar que la relación P/L (tenacidad / elasticidad) posee una variabilidad debido al tipo de harina utilizado (harina fuerte). Este tipo de harina responde adecuadamente para panes y galletas, pero no tiene el mismo comportamiento para los wafers, que requiere una harina suave.

Actualmente se está trabajando con un proveedor en la selección de semillas de trigo adecuadas para la producción de harinas suaves y se están realizando ensayos con enzimas a fin de modificar la relación P/L.

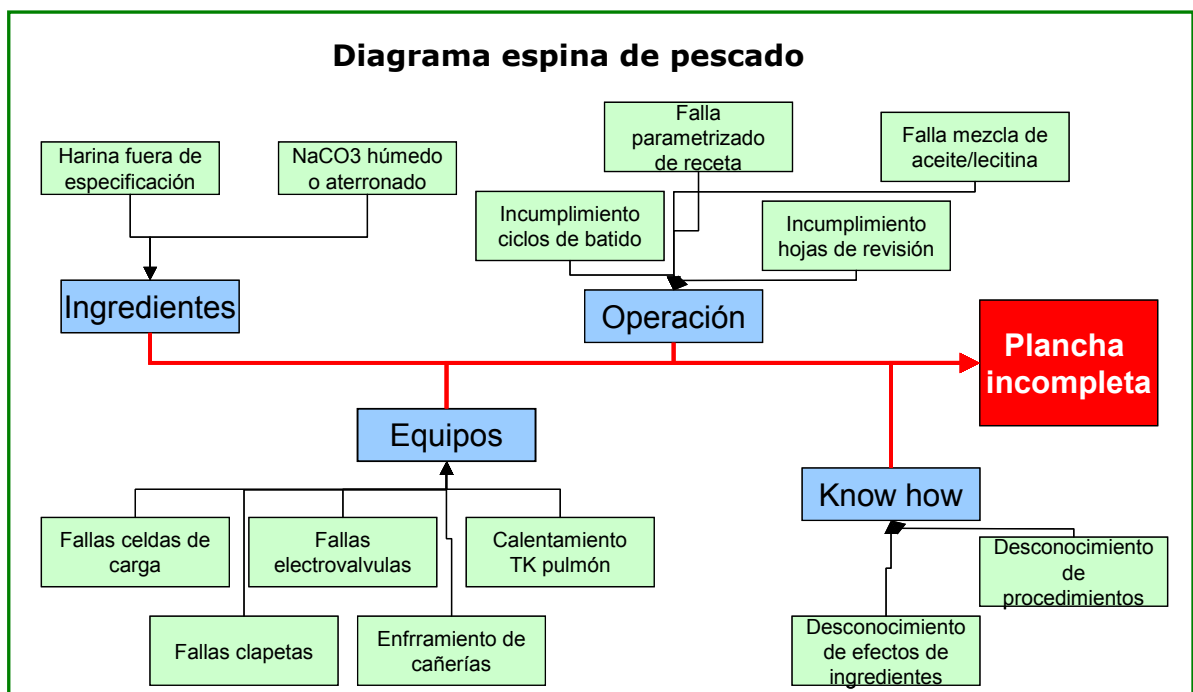
Asociados a la masa

Se detecta que las principales causas están centradas en:

- ✓ La dosificación de mezcla de aceite / lecitina por desgaste de sellos hidráulicos y desgaste de la banda de fricción;
- ✓ La dosificación de ingredientes menores y;
- ✓ Las dosificación de agua.

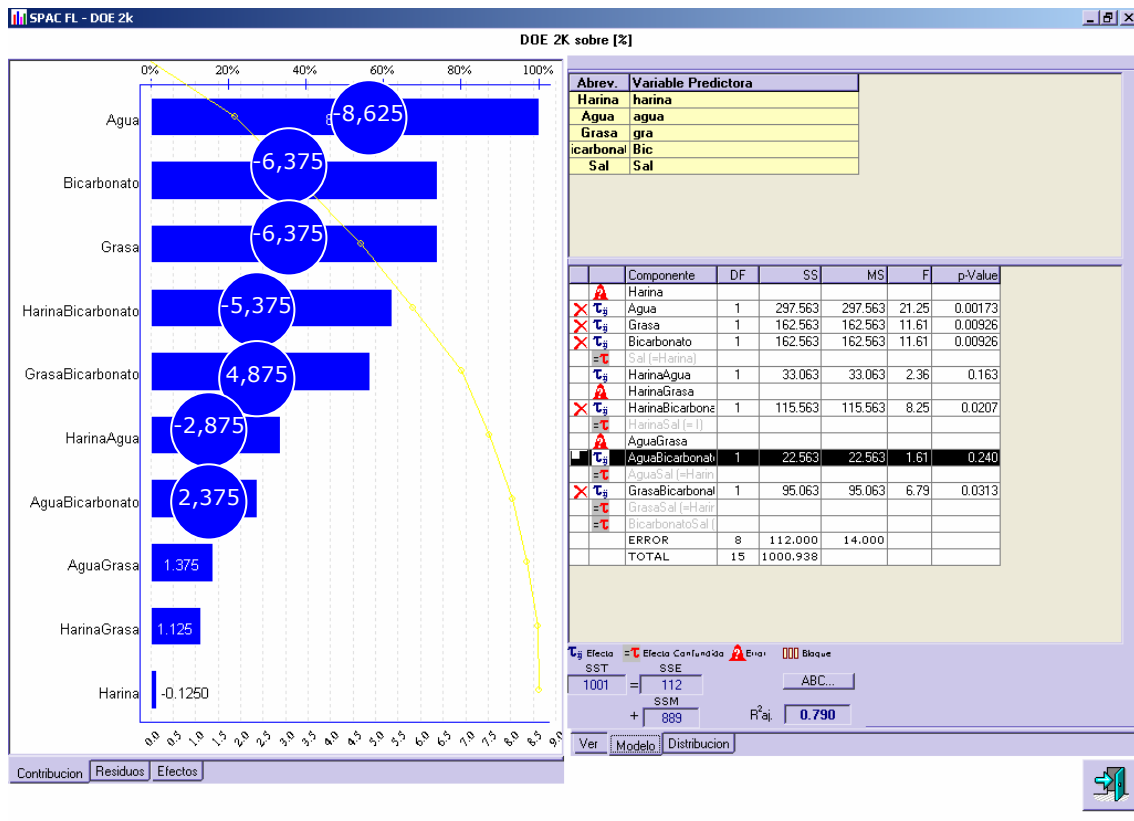
El estudio de los cuatro principales ingredientes define que:

- A menor cantidad de agua, menor es la cantidad de obleas "infladas".
- A mayor cantidad de grasa, el leudante es más sensible.
- La cantidad de grasa utilizada origina mayor probabilidad de defecto: A mayor cantidad de grasa la variación es menor.
- En el caso de harinas fuertes, la cantidad de bicarbonato no es significativa. Las harinas suaves son más sensibles al leudante.

La masa, entonces, deberá prepararse con 58 % de agua, 0,16 % de bicarbonato, 0,75 % de grasa y harina de menor W (200) para reducir a la mitad la rotura de las planchas.
