Caso de MEJORA

DISMINUCIÓN DE DEFECTOS EN LA MASA DE BON o BON

ARCOR PLANTA COLONIA CAROYA

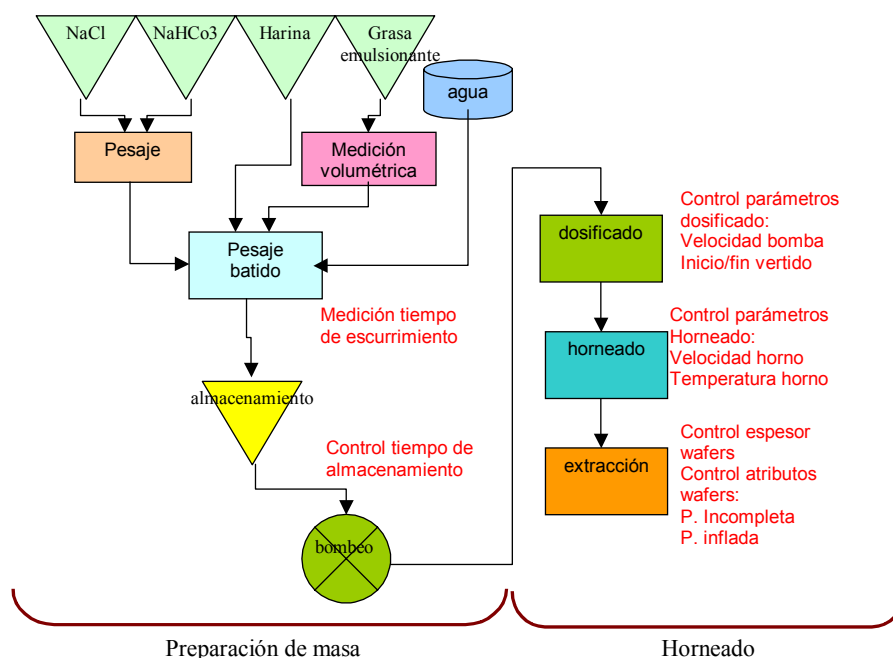
En ambas divisiones se trata de identificar las causas de la generación de defectos a partir de los controles indicados en el gráfico siguiente:

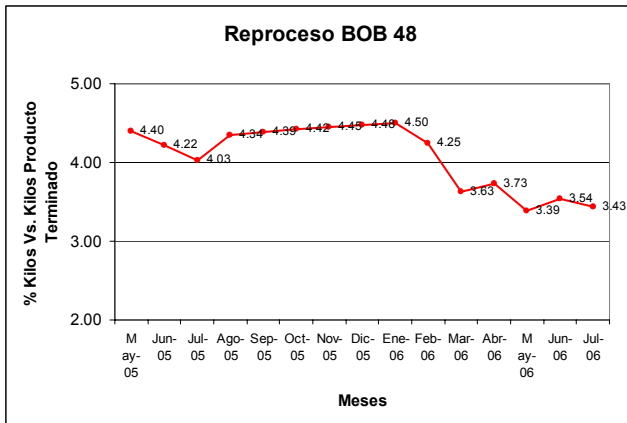
✓ Índice de reproceso: La reducción lograda fue de un 22%. Esto implica que no se genera la quinta parte del producto terminado "no apto" que antes se volvía al proceso. Representa una disminución en el consumo de materias primas e insumos.

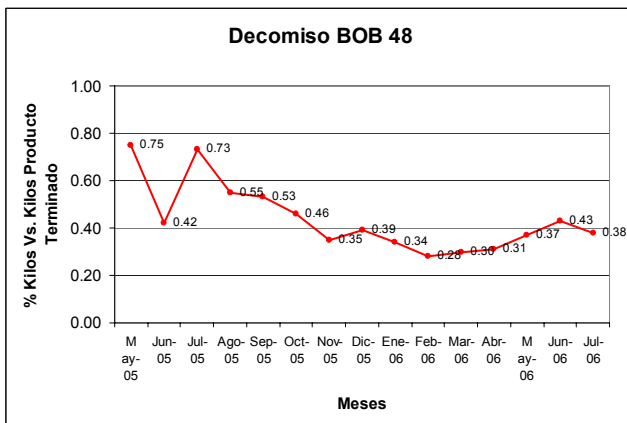
✓ Índice de decomiso: La reducción lograda fue de un 48%. Esto implica que se genera menor cantidad de placas de wafer defectuosas, tratadas como residuo. Representa un ahorro en el uso de materias primas e insumos.

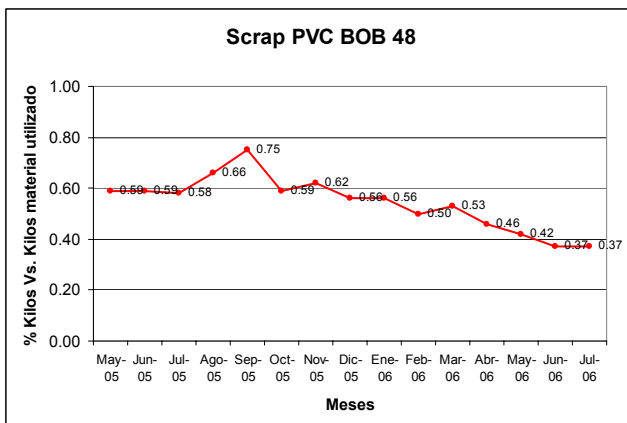
✓ Índice de scrap: Reducción lograda de un 37%. Al disminuir el índice de reproceso, se reduce el consumo de flexible necesario para el envoltorio. Representa una disminución en la cantidad de residuo generado y uso eficiente de insumos.
