Trabajos de rehabilitación y reforestación en canteras

Juan Minetti S.A. - Planta Puesto Viejo
Provincia de Jujuy

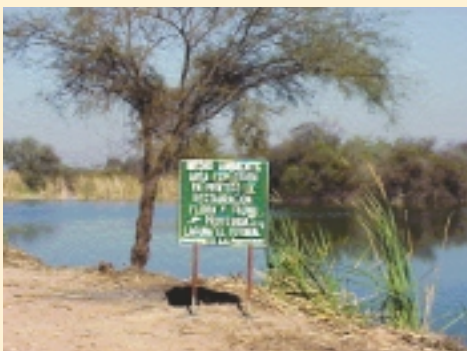
Laguna “El Totoral”

Tiene una superficie total explotada de 80.000 m² y la misma se encuentra totalmente recuperada, habiéndose creado dos espejos de agua, con profundidades que van hasta los 10 m, constituyendo un Ecosistema en equilibrio con flora y fauna de distintas especies.

La misma ocupa la depresión resultante de la cantera "Los Tobas" que en la actualidad se utiliza como lugar de esparcimiento y recreación de visitantes de la región.

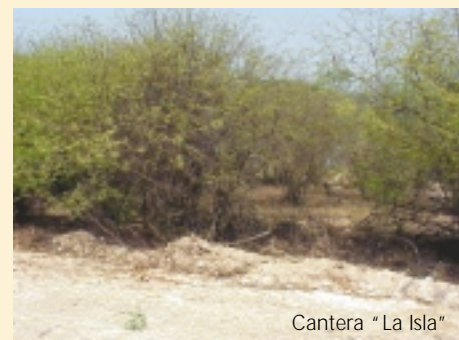
Cantera “La Isla”

Este yacimiento también se encuentra totalmente explotado y recuperado con forestación autóctona; tiene una superficie explotada de 56 000 m².

I_r = 1

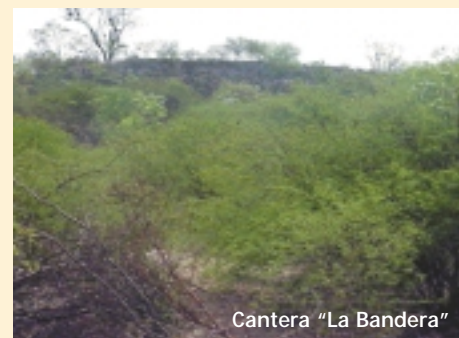
Cantera “La Bandera”

Actualmente en proceso de explotación y en pleno proceso de reforestación tal como se puede apreciar en la foto que exponemos a continuación.

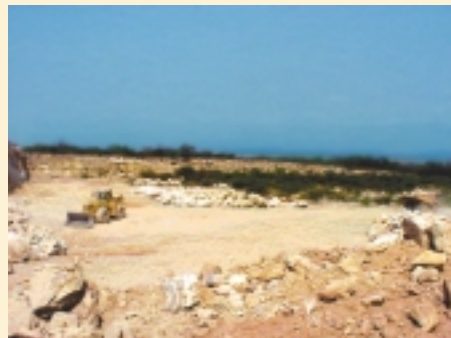
Cantera "La Mesada de Mármol"

Actualmente se encuentra en proceso de explotación. Posee una superficie total de 90000 m², llevando a la fecha explotada una superficie de 34.969 m² y una superficie recuperada en forestación de 12.000 m².

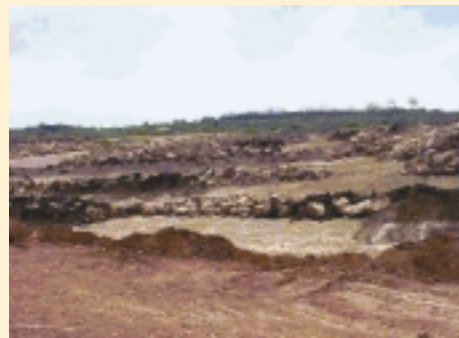
Cantera "Cerro Plano "

En la actualidad se encuentra en proceso de explotación. Este yacimiento tiene una superficie total de 933.000 m², llevando explotados a la fecha 332.000 m² y recuperados con reforestación 233.000 m². En la foto inferior se puede apreciar el detalle de progreso de áreas en recuperación.
